Drylac®  
Powder Coatings

# Troubleshooting Guide

Tipps & Tricks zur Pulverbeschichtung

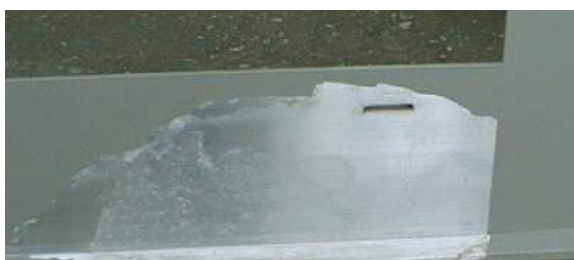
Abb. 1.1.1 Schlechte (keine) Chromatierung

| Fehlerbild | Mögliche Ursache | Beseitigung Versuche Maßnahmen |
|---|---|---|
| <ul style="list-style-type: none"> <li>• Spülwasser perlt ab</li> <li>• Keine vollständige Benetzung des Untergrundes</li> </ul> | <ul style="list-style-type: none"> <li>• Entfettungswirkung nichtausreichend</li> </ul> <p>Abb 1.1.1</p> | <ul style="list-style-type: none"> <li>• Temperatur des Entfettungsbades erhöhen</li> <li>• Konzentration der Entfettungsmittel erhöhen</li> <li>• Prozesszeiten verlängern</li> <li>• Verstärkung der Sprüheinwirkung oder der Umwälzgeschwindigkeit im Tauchbad</li> <li>• Benetzungsprüfung mit destilliertem Wasser</li> </ul> |

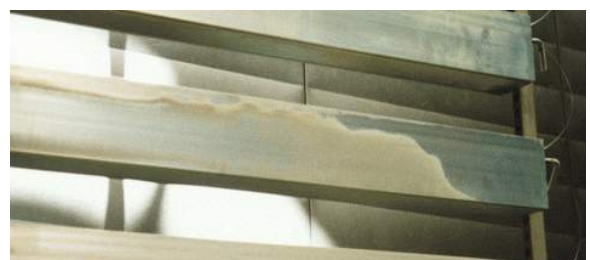
Abb. 1.1.2 Fleckige Chromatierung

| Fehlerbild | Mögliche Ursache | Beseitigung Versuche Maßnahmen |
|---|---|---|
| <ul style="list-style-type: none"> <li>• Konversionsschicht (Chromatierung) ungleichmäßig oder fleckig</li> </ul> <p>Abb 1.1.2</p> | <ul style="list-style-type: none"> <li>• Entfettungswirkung nicht ausreichend</li> </ul> | <ul style="list-style-type: none"> <li>• In der Entfettungszone die Temperatur erhöhen</li> <li>• Chem. Konzentrationen erhöhen</li> <li>• Einwirkzeiten verlängern</li> <li>• Mech. Sprühwirkung oder Umwälzung im Tauchbad erhöhen</li> </ul> |

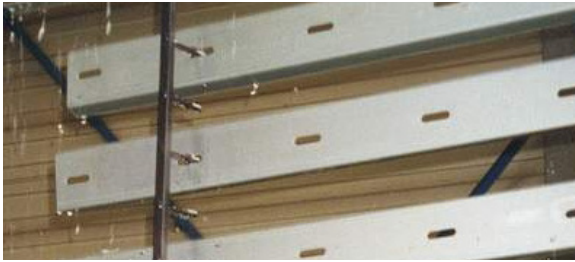
Abb. 1.1.3 Verschleppung der Vorbehandlungsmedien

| Fehlerbild | Mögliche Ursache | Beseitigung Versuche Maßnahmen |
|---|---|---|
| | <ul style="list-style-type: none"> <li>• Verschleppung der Vorbehandlung</li> </ul> <p>• Abb. 1.1.3</p> | <ul style="list-style-type: none"> <li>• Aufhängung ändern</li> <li>• Bandstopp vermeiden</li> </ul> |

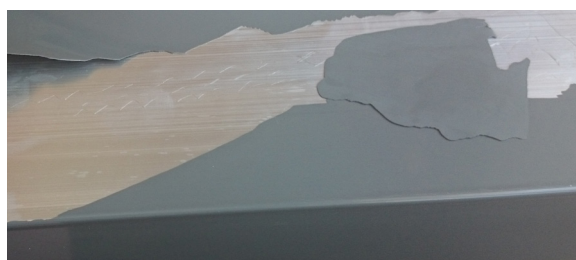
Abb. 1.1.5 Konversionsschicht zu dick

| Fehlerbild | Mögliche Ursache | Beseitigung Versuche Maßnahmen |
|---|---|---|
| | <ul style="list-style-type: none"> <li>Konversionsschicht zu dick und deshalb brüchig</li> </ul> <p>Abb. 1.1.5</p> | <ul style="list-style-type: none"> <li>Möglichst genaue Bestimmung der Konversionsschichtdicke durchführen (Fotometrische Verfahren/ Röntgenfluoreszenzanalyse)</li> </ul> |

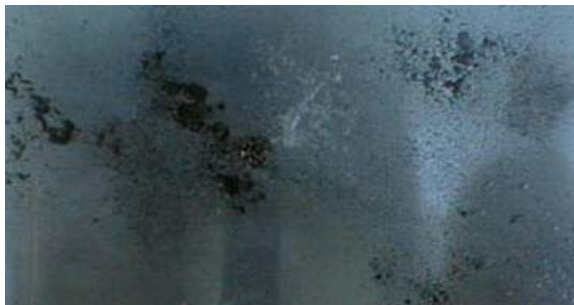
Abb. 1.3.1 Fettrückstände nach Vorbehandlung

| Fehlerbild | Mögliche Ursache | Beseitigung Versuche Maßnahmen |
|---|---|---|
| | <ul style="list-style-type: none"> <li>• Verweilzeit in der Entfettung zu kurz</li> </ul> Abb. 1.3.1 | <ul style="list-style-type: none"> <li>• Verweilzeit verlängern</li> </ul> |

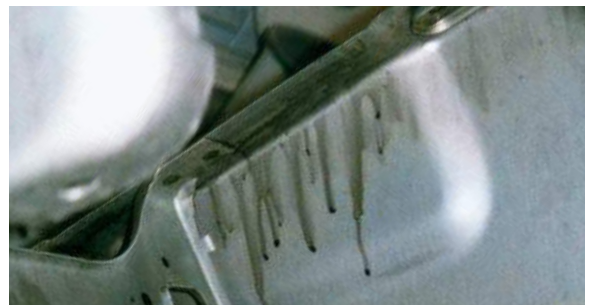
Abb. 1.3.2 Vorbehandlungsresistente Tiefziehfette

| Fehlerbild | Mögliche Ursache | Beseitigung Versuche Maßnahmen |
|---|---|---|
| | <ul style="list-style-type: none"> <li>• Entfettungswirkung zu gering</li> </ul> Abb. 1.3.2 | <ul style="list-style-type: none"> <li>• Zugabe von Entfettungsverstärkern</li> </ul> |

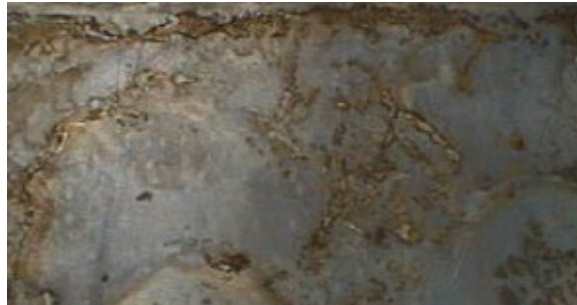
Abb. 1.3.4 Schlechte Spülung, anschließend nass gelagert

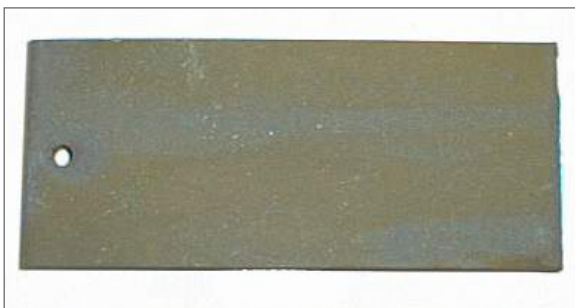
Abb. 1.3.5 Korrosion durch Fe-Phosphatierung auf gestrahlten Teilen

| Fehlerbild | Mögliche Ursache | Beseitigung Versuche Maßnahmen |
|---|---|---|
| <ul style="list-style-type: none"> <li>• Korrosion am Substrat</li> </ul> Abb. 1.3.5; 1.3.6; 1.3.7 | <ul style="list-style-type: none"> <li>• Bandstillstand</li> <li>• Antrocknen der Chemikalien</li> </ul> | |

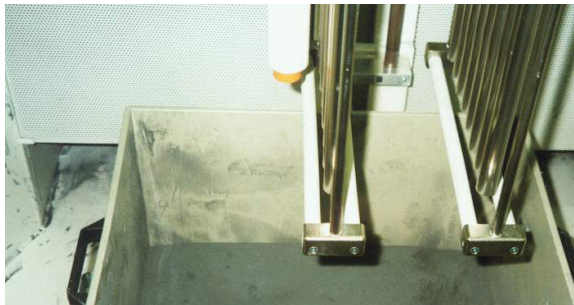
Abb. 2.1.1 Fluidisierung – Pulver muss wie Wasser fließen

| Fehlerbild | Mögliche Ursache | Beseitigung Versuche Maßnahmen |
|---|---|---|
| <ul style="list-style-type: none"> <li>Pulverlack „fließt“ nicht im Vorratsbehälter</li> </ul> Abb. 2.1.1 | • Fluidisierungsluft zu gering | • Erhöhung der Luftmenge |

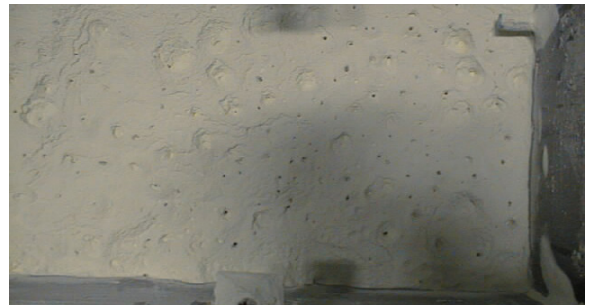
Abb. 2.1.2 Schlechte Fluidisierung

| Fehlerbild | Mögliche Ursache | Beseitigung Versuche Maßnahmen |
|---|---|---|
| <ul style="list-style-type: none"> <li>Bildung von kleinen Kratern im Vorratsbehälter</li> </ul> Abb. 2.1.2 | • Pulver zu fein (Rückgewinnung) | • Zugabe Frischpulver |

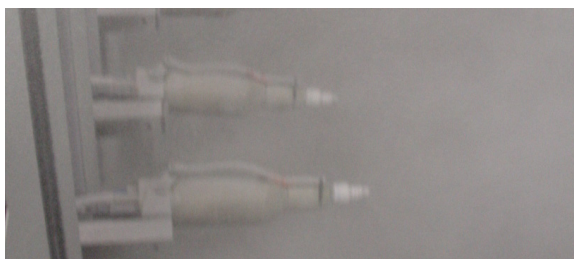
Abb. 2.1.3 Schlechte Fluidisierung; zu große Pulvermenge

| Fehlerbild | Mögliche Ursache | Beseitigung Versuche Maßnahmen |
|---|---|---|
| <ul style="list-style-type: none"> <li>Ungleichmäßige Pulverwolke</li> </ul> Abb. 2.1.3 | • Pulver feucht | • Pulver trocken und bei Raumtemperatur lagern |

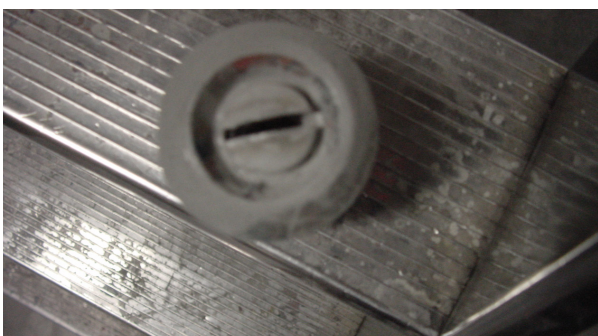
Abb. 2.2.1 Ansinterung an Flachstrahldüse

| Fehlerbild | Mögliche Ursache | Beseitigung Versuche Maßnahmen |
|---|---|---|
| <ul style="list-style-type: none"> <li>• Ansinterungen des Pulverlackes an Injektoren Schläuchen und Pistolen</li> <li>• Ansinterungen lösen sich und führen zur Verschmutzungen des Pulverlackes</li> </ul> | <ul style="list-style-type: none"> <li>• Förderluft zu hoch<br/>Abb. 2.2.1</li> </ul> | <ul style="list-style-type: none"> <li>• Druck reduzieren</li> </ul> |

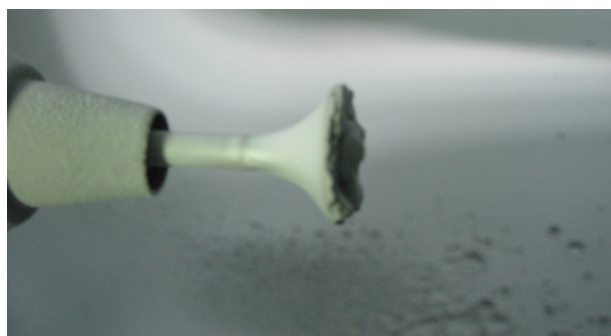
Abb. 2.2.2 Ansinterung an Pralltellerdüse

| Fehlerbild | Mögliche Ursache | Beseitigung Versuche Maßnahmen |
|---|---|---|
| | <ul style="list-style-type: none"> <li>• Feinanteil des Pulverlackes zu groß<br/>Abb. 2.2.2</li> </ul> | <ul style="list-style-type: none"> <li>• Verhältnis von Frisch- und Rückgewinnungspulver beachten</li> <li>• Ggf. TIGER Coatings wegen Mahlung kontaktieren:<br/>kundendienst.tca@tiger-coatings.com</li> <li>• Siebanalyse kontrollieren</li> </ul> |

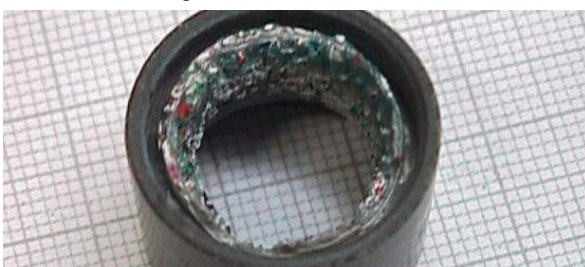
Abb. 2.2.5 Ungeeignetes Schlauchmaterial

| Fehlerbild | Mögliche Ursache | Beseitigung Versuche Maßnahmen |
|---|---|---|
| | <ul style="list-style-type: none"> <li>• Ungeeignetes Schlauchmaterial<br/>Abb. 2.2.3</li> <li>• Ungeeigneter Schlauchdurchmesser</li> </ul> | <ul style="list-style-type: none"> <li>• Anlagenhersteller kontaktieren</li> <li>• Schlauchmaterial und -durchmesser anpassen</li> </ul> |

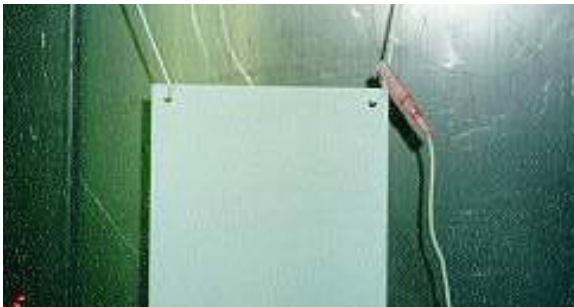
Abb. 2.3.3 Keine oder ungenügende Erdung

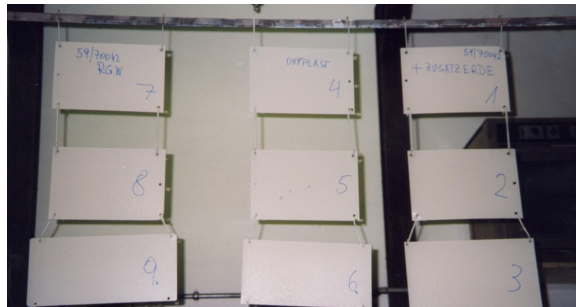
Abb. 2.3.4 Versuch mit Zusatzerdung

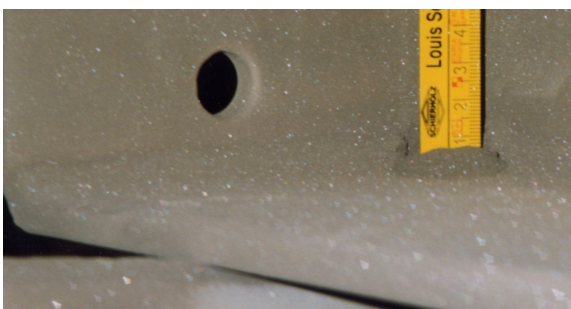
Abb. 2.3.5 Zu hohe Pulverschicht

| Fehlerbild | Mögliche Ursache | Beseitigung Versuche Maßnahmen |
|---|---|---|
| | <ul style="list-style-type: none"> <li>Zu hohe Schichtdicken</li> </ul> <p>Abb. 2.3.5</p> | <ul style="list-style-type: none"> <li>Schichtdicken reduzieren</li> </ul> |

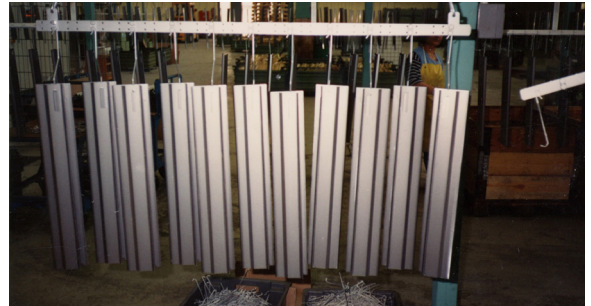
Abb. 2.4.2 Falsche Positionierung der Werkstücke

| Fehlerbild | Mögliche Ursache | Beseitigung Versuche Maßnahmen |
|---|---|---|
| | <ul style="list-style-type: none"> <li>Falsche Positionierung der Werkstücke</li> </ul> | <ul style="list-style-type: none"> <li>Wenn möglich, Werkstücke besser positionieren</li> </ul> |

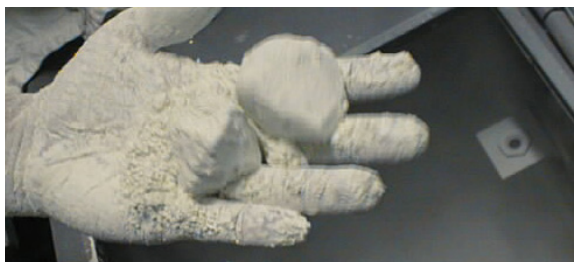
Abb. 2.5.1 Klumpenbildung im Karton

| Fehlerbild | Mögliche Ursache | Beseitigung Versuche Maßnahmen |
|---|---|---|
| <ul style="list-style-type: none"> <li>Zusammenballungen des Pulverlackes im Karton</li> </ul> <p>Abb. 2.5.1</p> | <ul style="list-style-type: none"> <li>Unsachgemäße Lagerung</li> <li>Zu hohe Raumtemperaturen im Lagerraum</li> <li>Zu lange Lagerzeit</li> </ul> | <ul style="list-style-type: none"> <li>Auf geeignete Lagerbedingungen achten</li> <li>Pulverlack ggf. vor der Verarbeitung absieben</li> <li>Requalifikationsprüfungen durchführen (Überprüfung des Verlaufs und der mech. Eigenschaften)</li> </ul> |

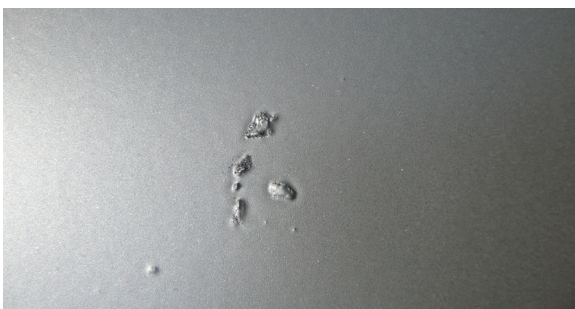
Abb. 3.1.1 Metallic Pigment Spucker

| | <ul style="list-style-type: none"> <li>• Metallic Pigment Spucker</li> </ul> <p>Abb. 3.1.1</p> | <ul style="list-style-type: none"> <li>• TIGER Coatings kontaktieren:<br/>kundendienst.tca@tiger-coatings.com</li> </ul> |

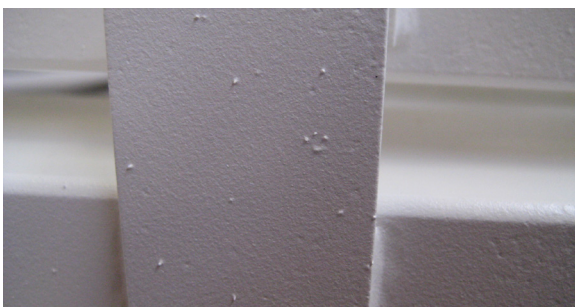
Abb. 3.1.3 Pulverspucker durch Ablagerungen an den Pistolen

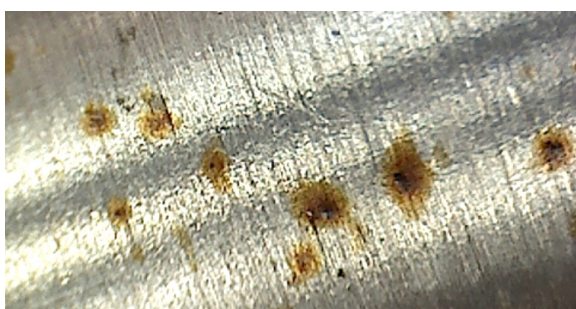
Abb. 3.2.3 Rost auf den Werkstücken

| Fehlerbild | Mögliche Ursache | Beseitigung Versuche Maßnahmen |
|---|---|---|
| | <ul style="list-style-type: none"> <li>• Korrosionsrückstände</li> <li>• Rost, Weißrost auf den Werkstücken</li> </ul> <p>Abb. 3.2.2, 3.2.3, 3.2.4</p> | <ul style="list-style-type: none"> <li>• Auf korrosionsfreie Oberflächen achten</li> <li>• Evtl. schleifen oder strahlen</li> </ul> |

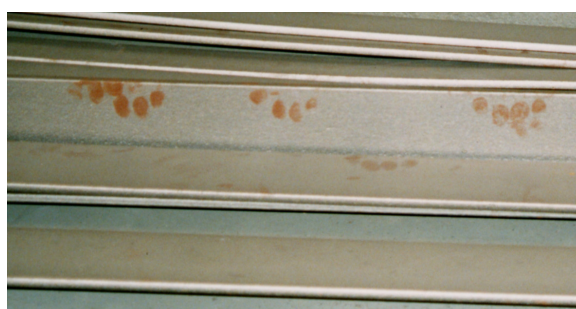
Abb. 3.2.6 Fingerprint mit Handcreme

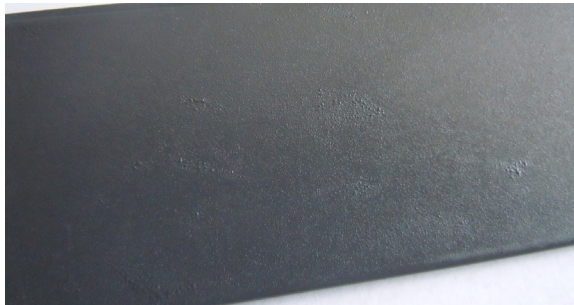
Abb. 3.2.7 Schlechte Spülung gestrahlt, KTL-gründiert

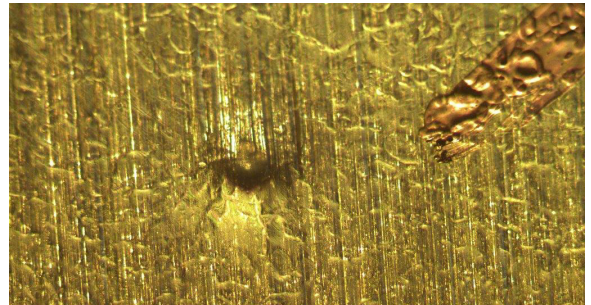
Abb. 3.2.8 Fehler im Substrat

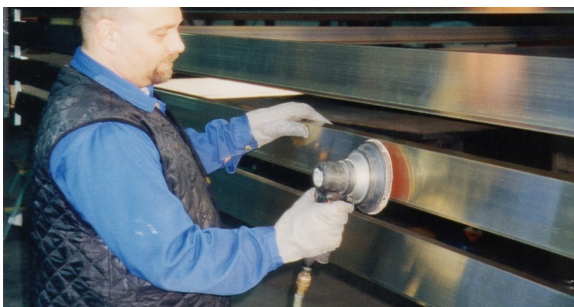
Abb.3.5.1 Verunreinigung der Lackoberfläche durch Schleifarbeiten

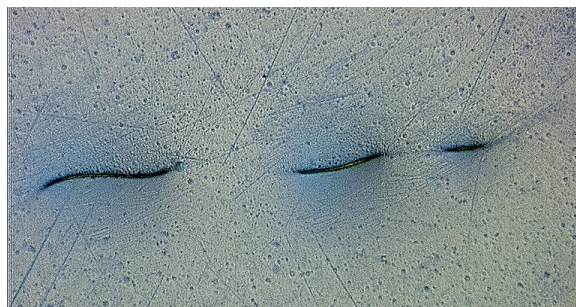
Abb. 3.5.2 Fasern, Flusen von Reinigungstüchern und Arbeitskleidung

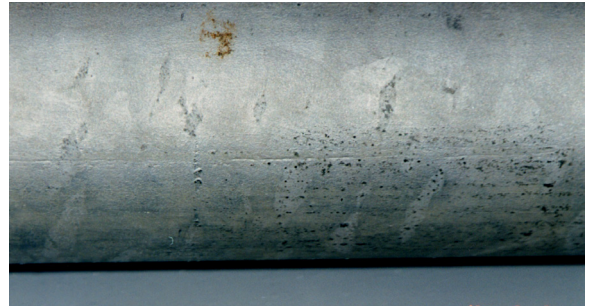
Abb. 3.5.8 Mangelhafte Feuerverzinkung

| <ul style="list-style-type: none"> <li>• Mangelhafte Feuerverzinkung</li> </ul> <p>Abb. 3.5.8</p> | | <ul style="list-style-type: none"> <li>• Auf bessere Qualität achten, Verzinkung putzen</li> </ul> |

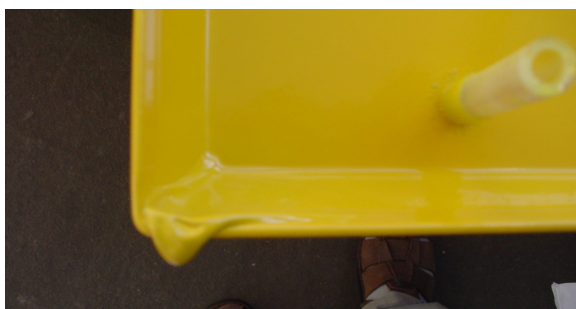
Abb. 3.7.1 Zu hohe Schichtdicke

| Fehlerbild | Mögliche Ursache | Beseitigung Versuche Maßnahmen |
|---|---|---|
| <ul style="list-style-type: none"> <li>Starke Wulst- oder gar Tropfenbildung am Werkstück</li> </ul> | <ul style="list-style-type: none"> <li>Zu hohe Schichtdicken</li> </ul> <p>Abb. 3.7.1</p> | <ul style="list-style-type: none"> <li>Schichtdicken reduzieren</li> </ul> |

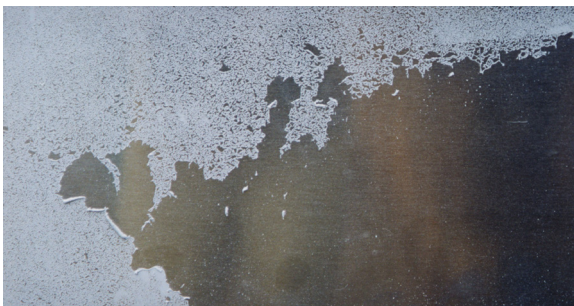
Abb. 3.8.1 Großflächige Fehlstellen ohne Ausprägung einer Lackschicht  
Handschweiß, Handcreme, ...

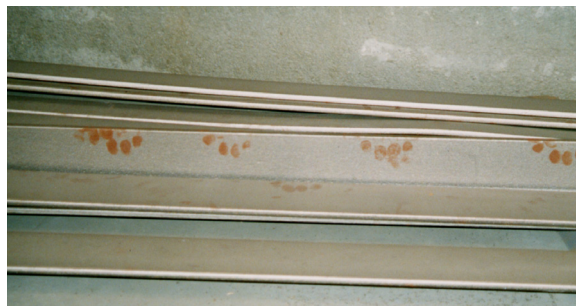
Abb. 3.8.2 Kontaminierung durch

| | <ul style="list-style-type: none"> <li>• Kontamination der Werkstücke durch Handschweiß, verschmutzte Handschuhe, Handcreme usw.</li> </ul> <p>Abb. 3.8.2</p> | <ul style="list-style-type: none"> <li>• Vorbehandelte Werkstücke nicht mit bloßen Händen oder verschmutzten Handschuhen angreifen</li> </ul> |

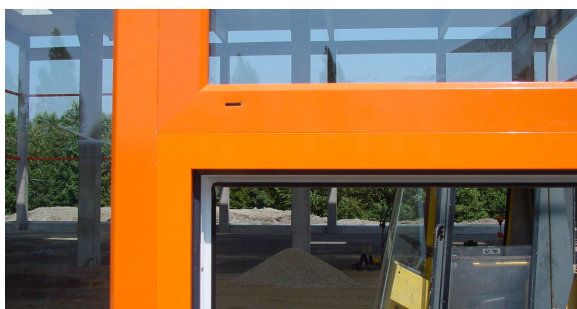
Abb. 4.1.1 Farbdifferenz durch unterschiedliche Schichtdicken

| Fehlerbild | Mögliche Ursache | Beseitigung Versuche Maßnahmen |
|---|---|---|
| <ul style="list-style-type: none"> <li>• Kontinuierlich oder plötzlich auftretende Farbtonänderungen zum Urmuster oder Beginn der Beschichtung</li> </ul> | <ul style="list-style-type: none"> <li>• Schichtdicken stark schwankend</li> </ul> <p>Abb. 4.1.1</p> | <ul style="list-style-type: none"> <li>• Auf möglichst gleichmäßige Schichtdicken achten</li> </ul> |

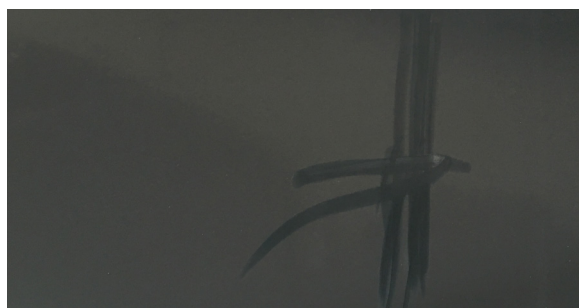
Abb. 4.4.1 Blooming Effekt – Ausschwitzen von Lackadditiven

| | <ul style="list-style-type: none"> <li>Ausschwitzten von Lackadditiven (Wachse, Ausgasungshilfsmittel usw.)</li> </ul> <p>Abb. 4.4.1</p> | <ul style="list-style-type: none"> <li>Ofenparameter beachten</li> <li>ggf. TIGER Coatings kontaktieren: kundendienst.tca@tiger-coatings.com</li> </ul> |

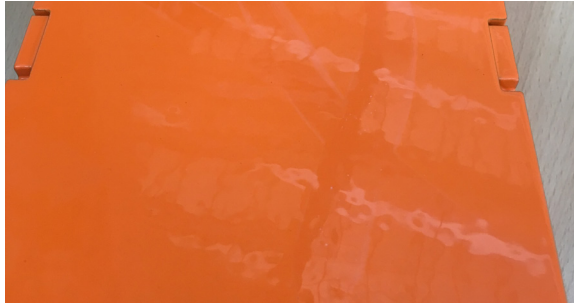
Abb. 4.9.1 Blooming-Effekt

| Fehlerbild | Mögliche Ursache | Beseitigung Versuche Maßnahmen |
|---|---|---|
| | <ul style="list-style-type: none"> <li>Blooming-Effekt, weißliche abwischbare Beläge durch lange Ofenverweilzeiten bei niedrigen Ofentemperaturen von ca. 100-140°C (betroffen sind vor allem bunte/dunkle Polyesterpulverlacke)</li> </ul> <p>Abb. 4.9.1</p> | <ul style="list-style-type: none"> <li>Erhöhung der Objekttemperaturen</li> </ul> |

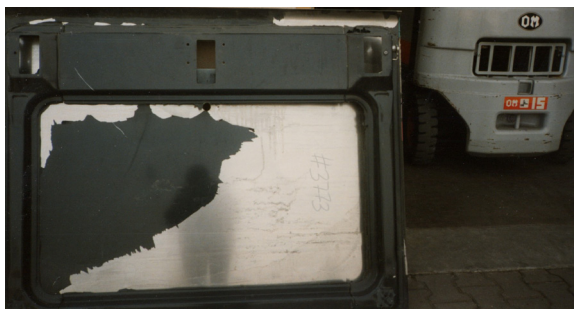
Abb. 5.2.1 Verschlechterte mechanische Eigenschaften

| Fehlerbild | Mögliche Ursache | Beseitigung Versuche Maßnahmen |
|---|---|---|
| <ul style="list-style-type: none"> <li>Pulverlackschicht platzt bei mechanischer Einwirkung (Schlag, Verformung) vom Werkstück ab</li> </ul> | <ul style="list-style-type: none"> <li>Unter-, oder auch starkes Überbrennen verschlechtern die mech. Eigenschaften</li> </ul> <p>Abb. 5.2.1</p> | <ul style="list-style-type: none"> <li>Vorgegebene Einbrennbedingungen einhalten</li> </ul> |

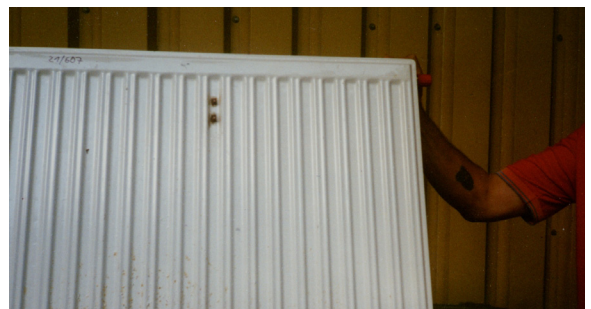
Abb. 5.2.2 Vorbehandlung ungeeignet oder unzureichend

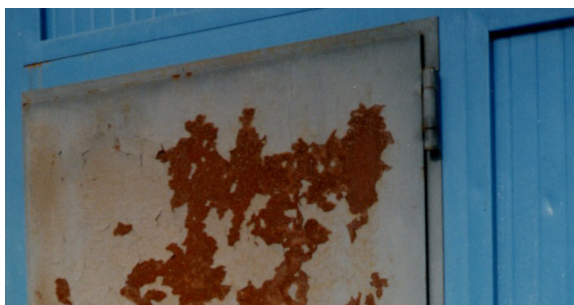
Abb. 5.2.3 Zunder, Flugrost, Weißrost

| Fehlerbild | Mögliche Ursache | Beseitigung Versuche Maßnahmen |
|---|---|---|
| | <ul style="list-style-type: none"> <li>Zunder, Flugrost, Weißrost, Staub auf dem Werkstück</li> </ul> <p>Abb. 5.2.3</p> | <ul style="list-style-type: none"> <li>Korrosionsprodukte vor dem Beschichten mechanisch entfernen</li> </ul> |

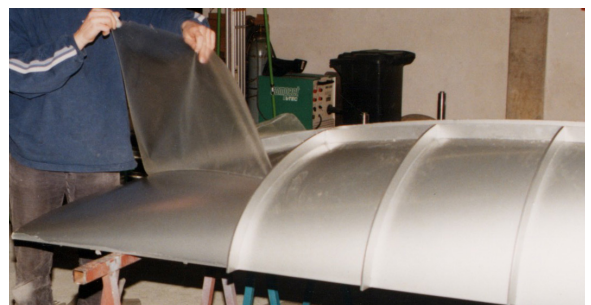
Abb. 5.2.4 Keine oder schlechte Zwischenhaftung

| | <ul style="list-style-type: none"> <li>• Keine oder schlechte Zwischenschichthaftung (z.B. zur Grundierung)</li> </ul> <p>Abb. 5.2.4</p> | <ul style="list-style-type: none"> <li>• Zwischenschichthaftung zwischen zwei Lacken im Vorfeld prüfen</li> <li>• Ggf. die erste Schicht anschleifen</li> <li>• Speziell direkt beheizte Gasöfen</li> </ul> |

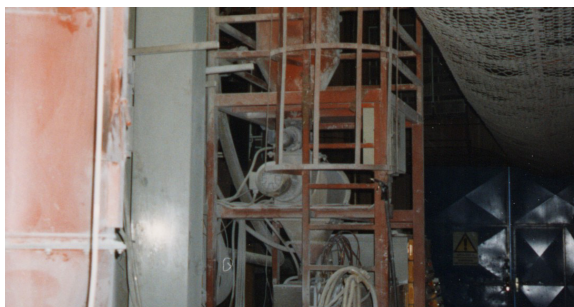
Abb. 6.1.1 Restpulver oder Schmutz in der Beschichtungskabine

| Fehlerbild | Mögliche Ursache | Beseitigung Versuche Maßnahmen |
|---|---|---|
| <ul style="list-style-type: none"> <li>Im Rückgewinnungsbetrieb treten Verschmutzungen der Lackoberfläche durch Fremd- oder Pulverpartikel auf</li> </ul> | <ul style="list-style-type: none"> <li>Restpulver oder Schmutz in der Beschichtungskabine, dem Zyklon oder dem Filter</li> </ul> <p>Abb. 6.1.1</p> | <ul style="list-style-type: none"> <li>Anlage gründlich reinigen</li> </ul> |

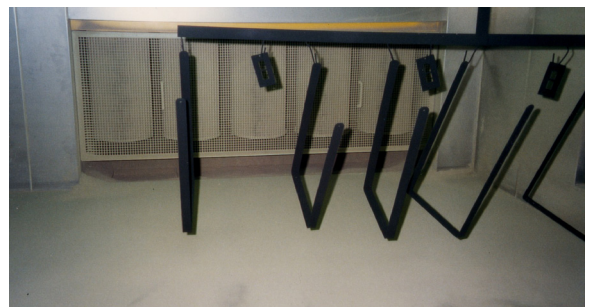
Abb. 6.1.2 Pulververschleppung von einer zur anderen Kabine

| Fehlerbild | Mögliche Ursache | Beseitigung Versuche Maßnahmen |
|---|---|---|
| | <ul style="list-style-type: none"> <li>Pulververschleppungen von einer zur anderen Kabine</li> </ul> <p>Abb. 6.1.2</p> | <ul style="list-style-type: none"> <li>Kabinen vorsichtig und nicht mit zu großem Luftdruck reinigen</li> <li>Kabinen ggf. durch bauliche Maßnahmen trennen</li> </ul> |

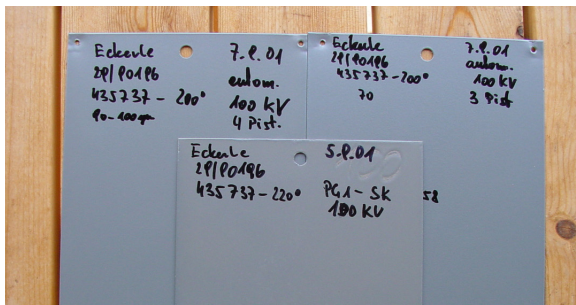
Abb. 7.2.1 Entmischung durch Rückgewinnung

| Fehlerbild | Mögliche Ursache | Beseitigung Versuche Maßnahmen |
|---|---|---|
| | <ul style="list-style-type: none"> <li>Entmischung von Basispulverlack und Metallicpigmenten durch Rückgewinnung</li> </ul> <p>Abb. 7.2.1</p> | <ul style="list-style-type: none"> <li>Für gleichbleibendes Verhältnis von Frisch- und Rückgewinnungspulver sorgen</li> <li>Bei sehr hohen Anforderungen an die Farbtonkonstanz ggf. auf RGW verzichten</li> <li>Nur sehr gut gebundene Pulverlacke verwenden</li> </ul> |

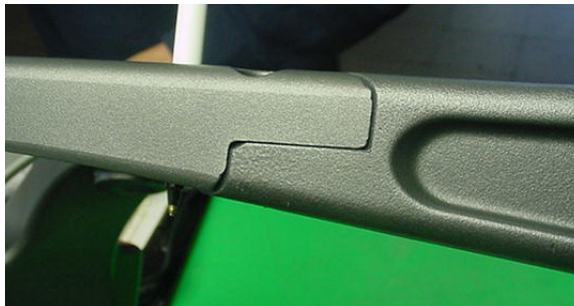
Abb. 7.3.1 hell-dunkel Abweichungen auf den Werkstücken

| Fehlerbild | Mögliche Ursache | Beseitigung Versuche Maßnahmen |
|---|---|---|
| <ul style="list-style-type: none"> <li>hell-dunkel Abweichungen auf den Werkstücken</li> </ul> <p>Abb. 7.3.1</p> | <ul style="list-style-type: none"> <li>Pistolenabstände zu den Werkstücken zu gering</li> </ul> | <ul style="list-style-type: none"> <li>Abstände erhöhen, &gt;40cm meist ausreichend</li> </ul> |
